Председателю Комитета по трофи-рейдам
Российской Автомобильной Федерации
Голубеву Алексею Дмитриевичу от
участников в соревнованиях
по трофи-рейдам
Кречитова Владимира Сергеевича
и Халабуденко Артёма Владимировича

Просьба рассмотреть вопрос допуска нашего автомобиля к участию в соревнованиях Чемпионата России в сезоне 2019г.

В ответ на письмо в Комитет по трофи-рейдам от Коротаева А. на несоответствие нашего автомобиля Toyota LandCruiser 70 T516MT199 TT – 2018 хотел дать следующие пояснения.

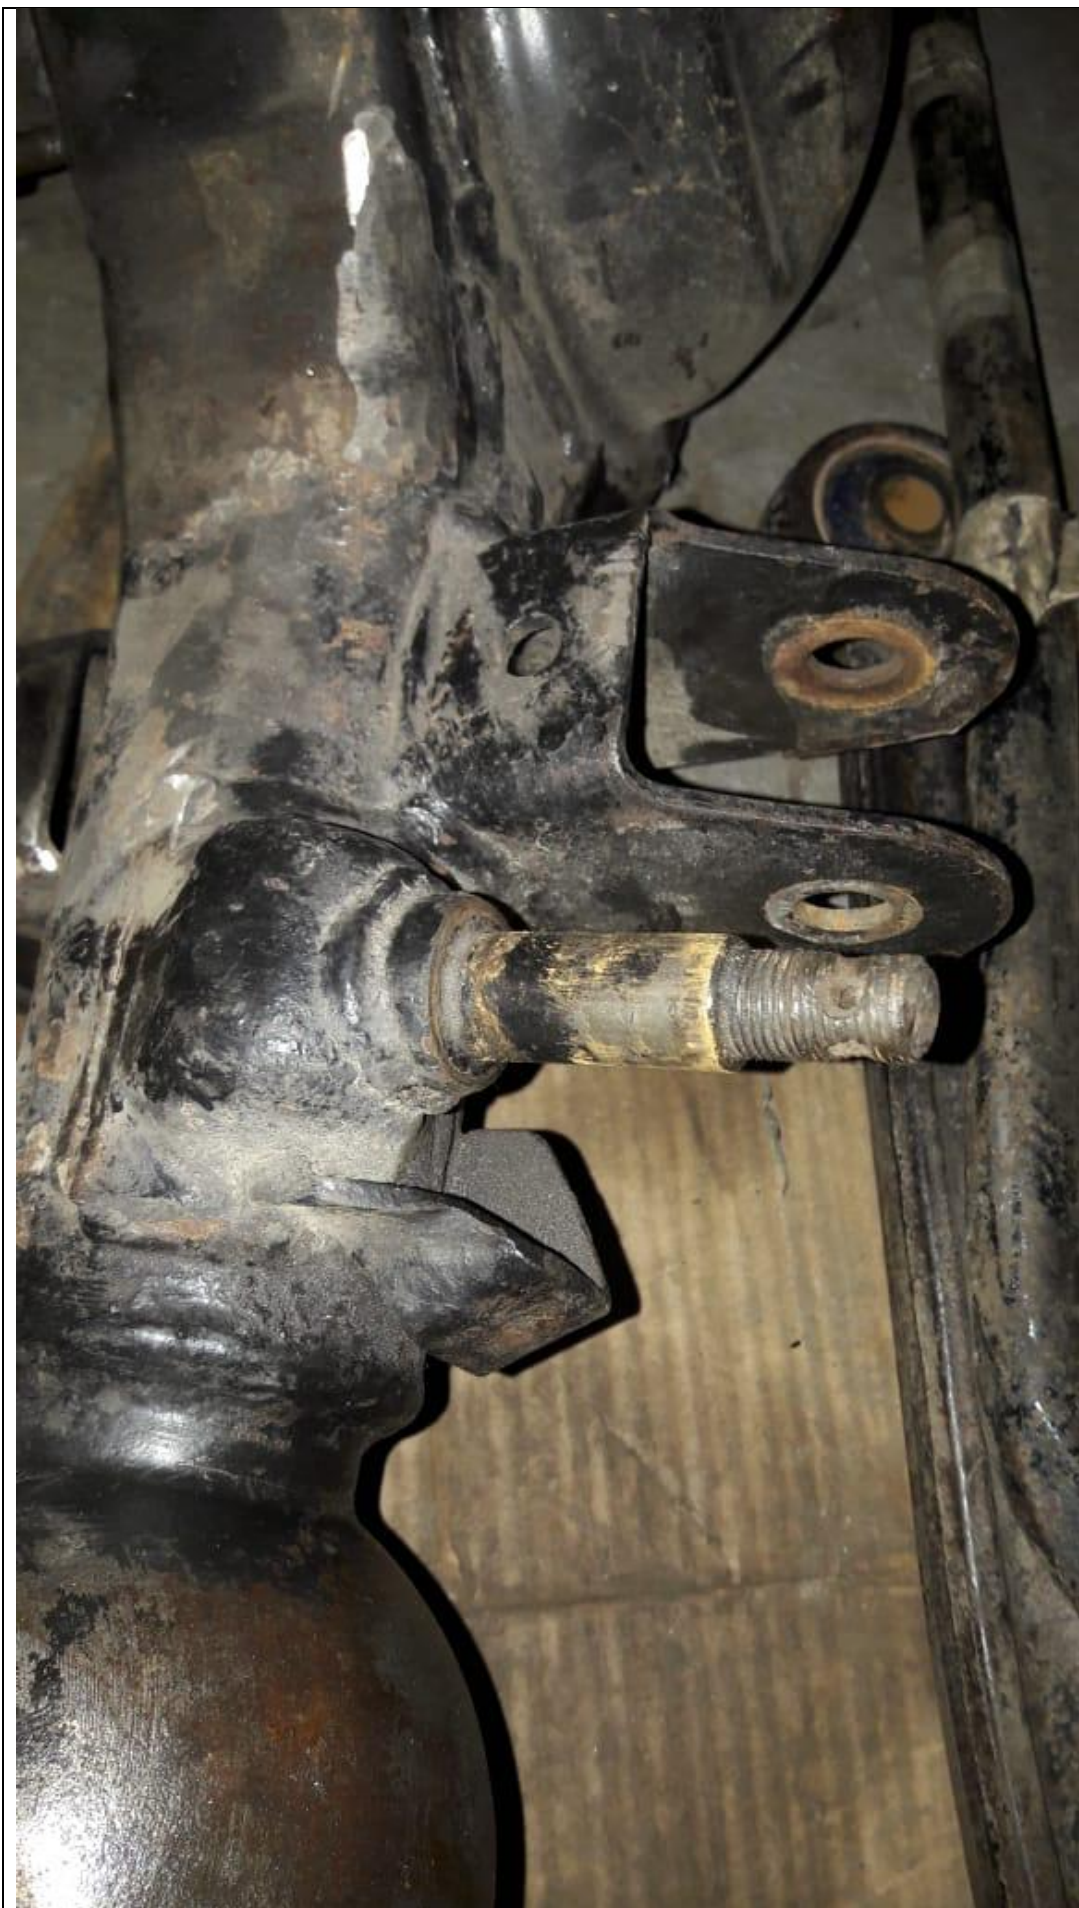
P.S. По нашему более 10летнему опыту эксплуатации LAND CRUISER 70 в соревнования по трофи-рейдам, стандартный узел крепления тяги панара к переднему мосту не достаточно надежен, а со временем и не безопасен, так как точка крепления к балке моста незначительна по площади, там образуются мало заметные трещины и коррозия, а резьба на пальце со временем изнашивается, что приводит к обрыву тяги панара. В условиях проведения этапов в горной местности и наличию скоростных участков, и высокой нагрузки на подвеску, обрыв точки крепления Панара от моста может представлять серьезную опасность для экипажа, других участников соревнований и зрителей в виду возможной потери управляемости автомобиля.

Стандартная точка крепления тяги «панара»

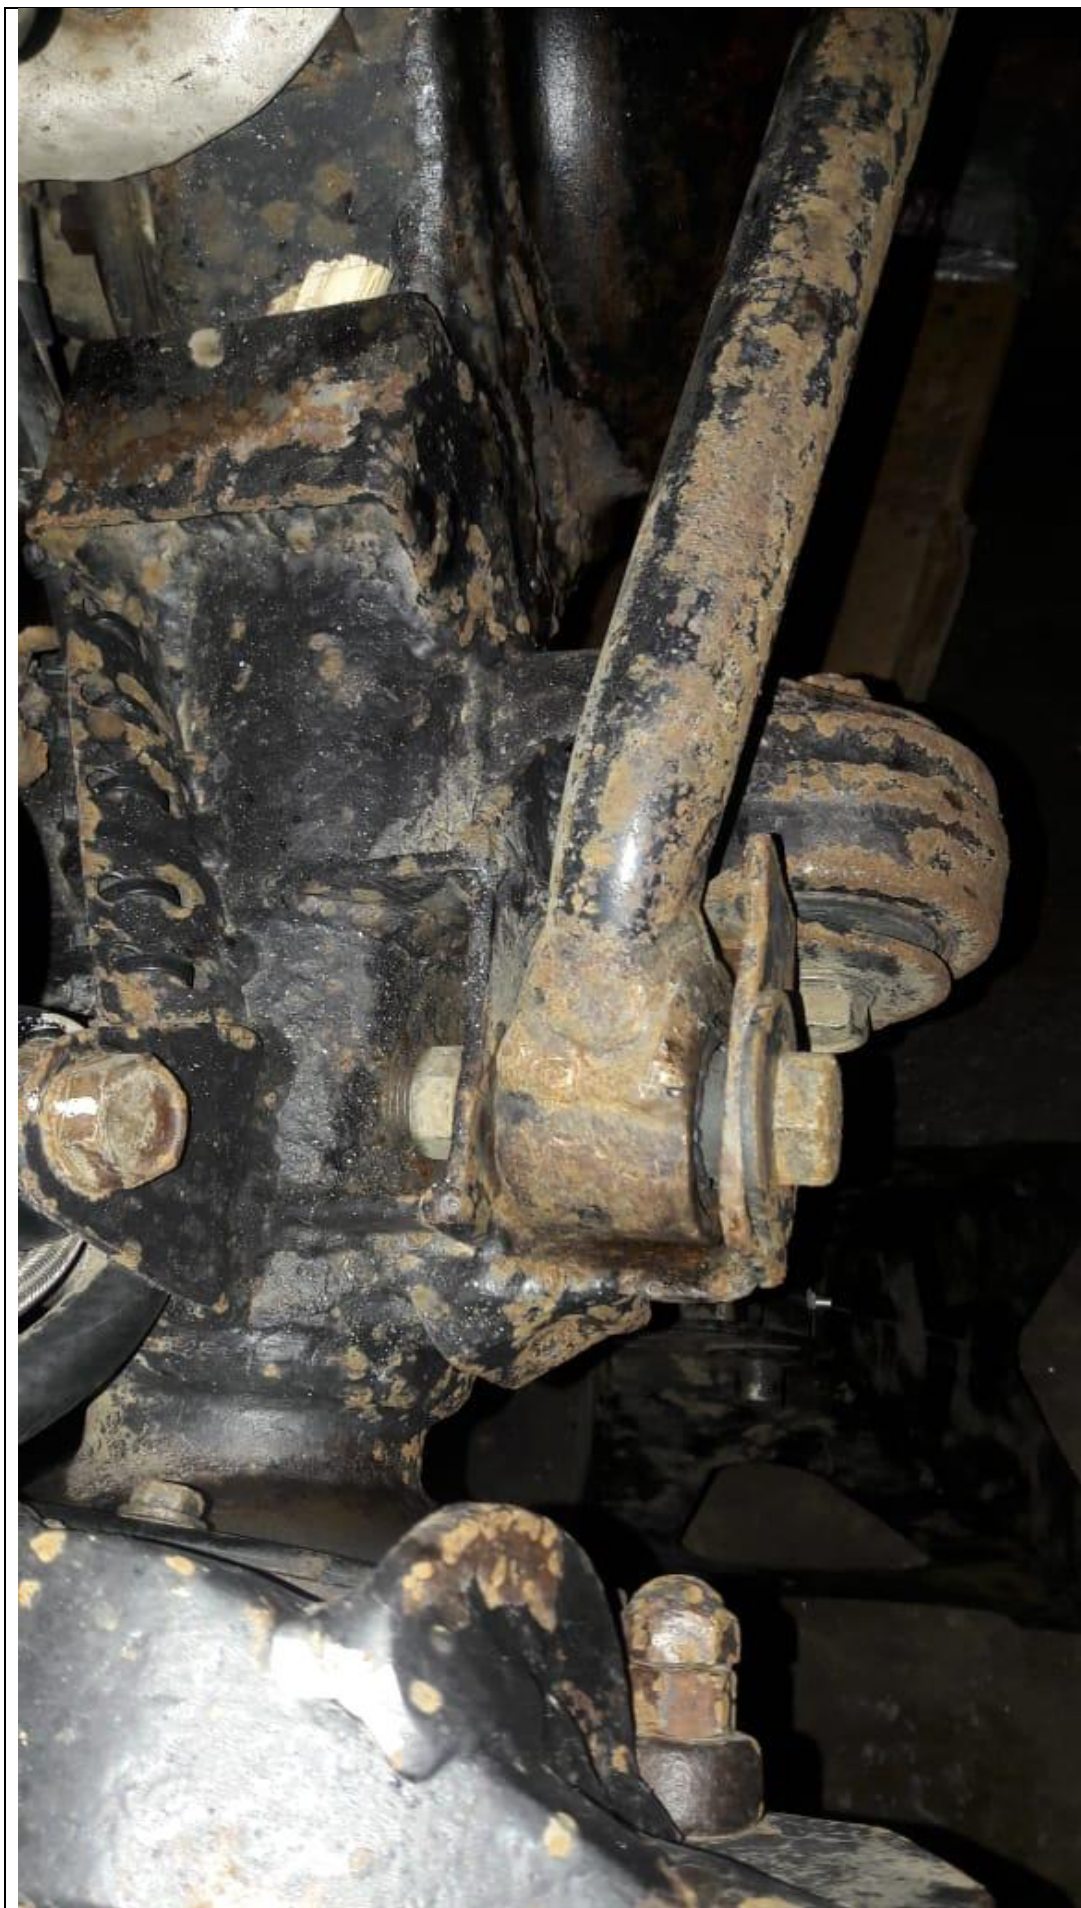
Изготовленная нами точка крепления

В месте крепления рычага на балке моста был удален поврежденный элемент крепления тяги.

Так как данный элемент не доступен для заказа отдельно от балки моста, вместо этого элемента было изготовлено новое более надежное крепление полностью повторяющее вариант крепления для тяг нового образца 48740-60140 или устанавливающиеся на Toyota LandCruiser 70-й серии с 1999 года.

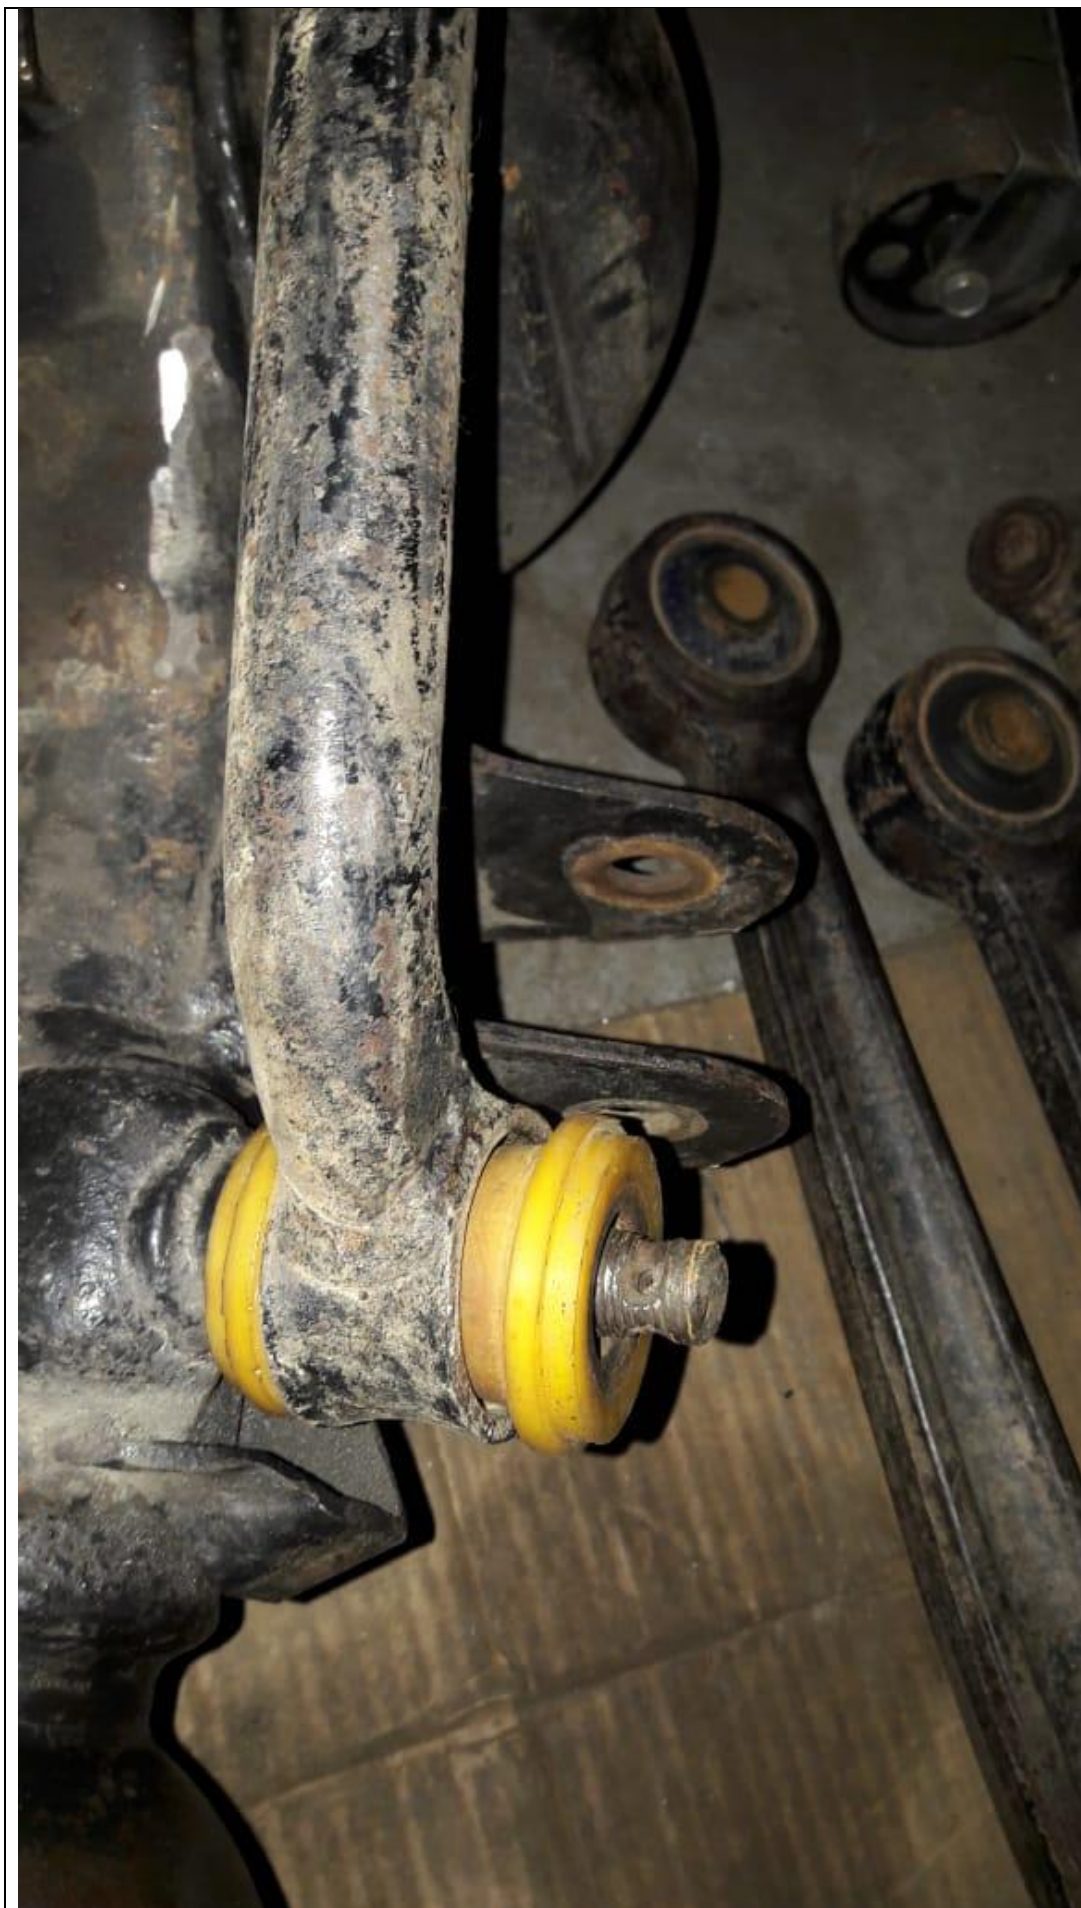
Стандартный сайлентблок

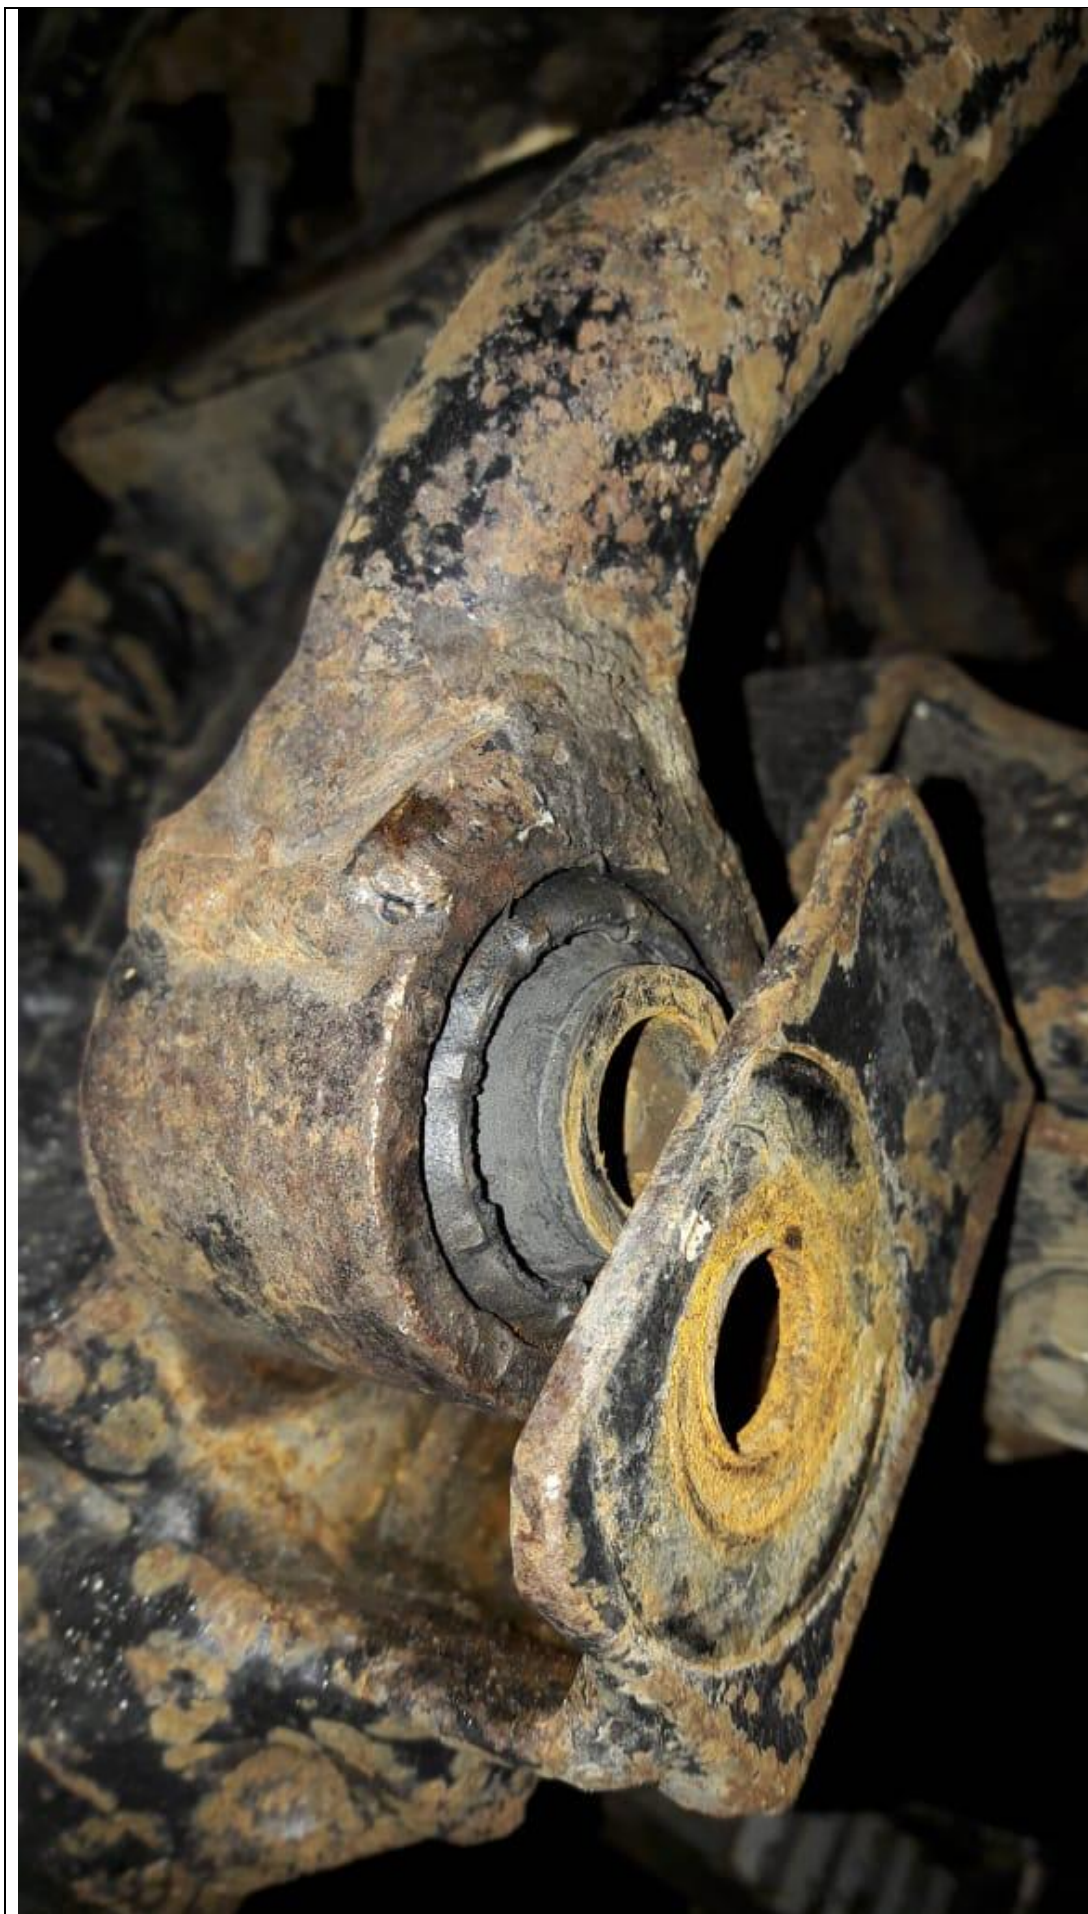
Установленный новый сайлентблок

В детали 48740-60033 с стороны крепления к мосту нами был установлен оригинальный неразборный сайлентблок 48706-60011 данный сайлентблок используется на этом же рычаге на стороне крепления к кузову(раме).

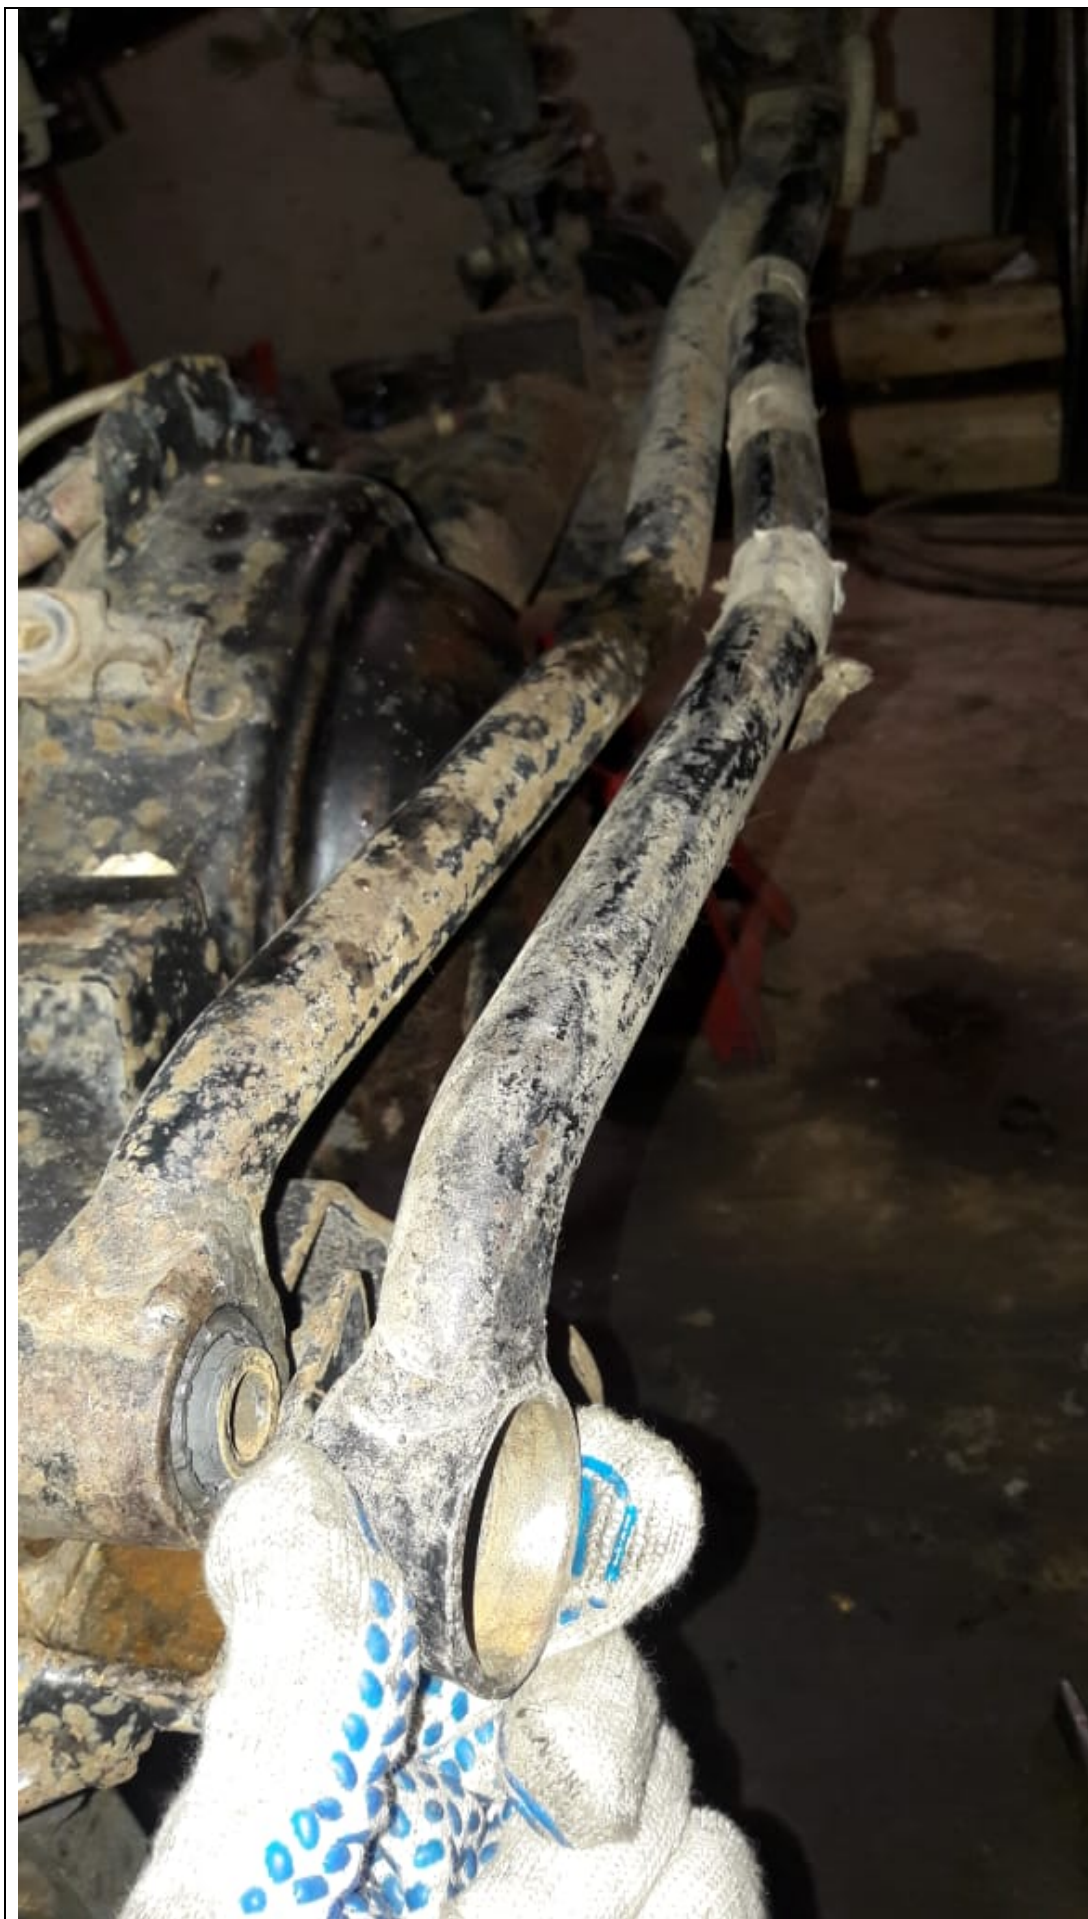
Тяги для сравнения 48740-60033 вместе с сборным и монолитным сайлентблоком

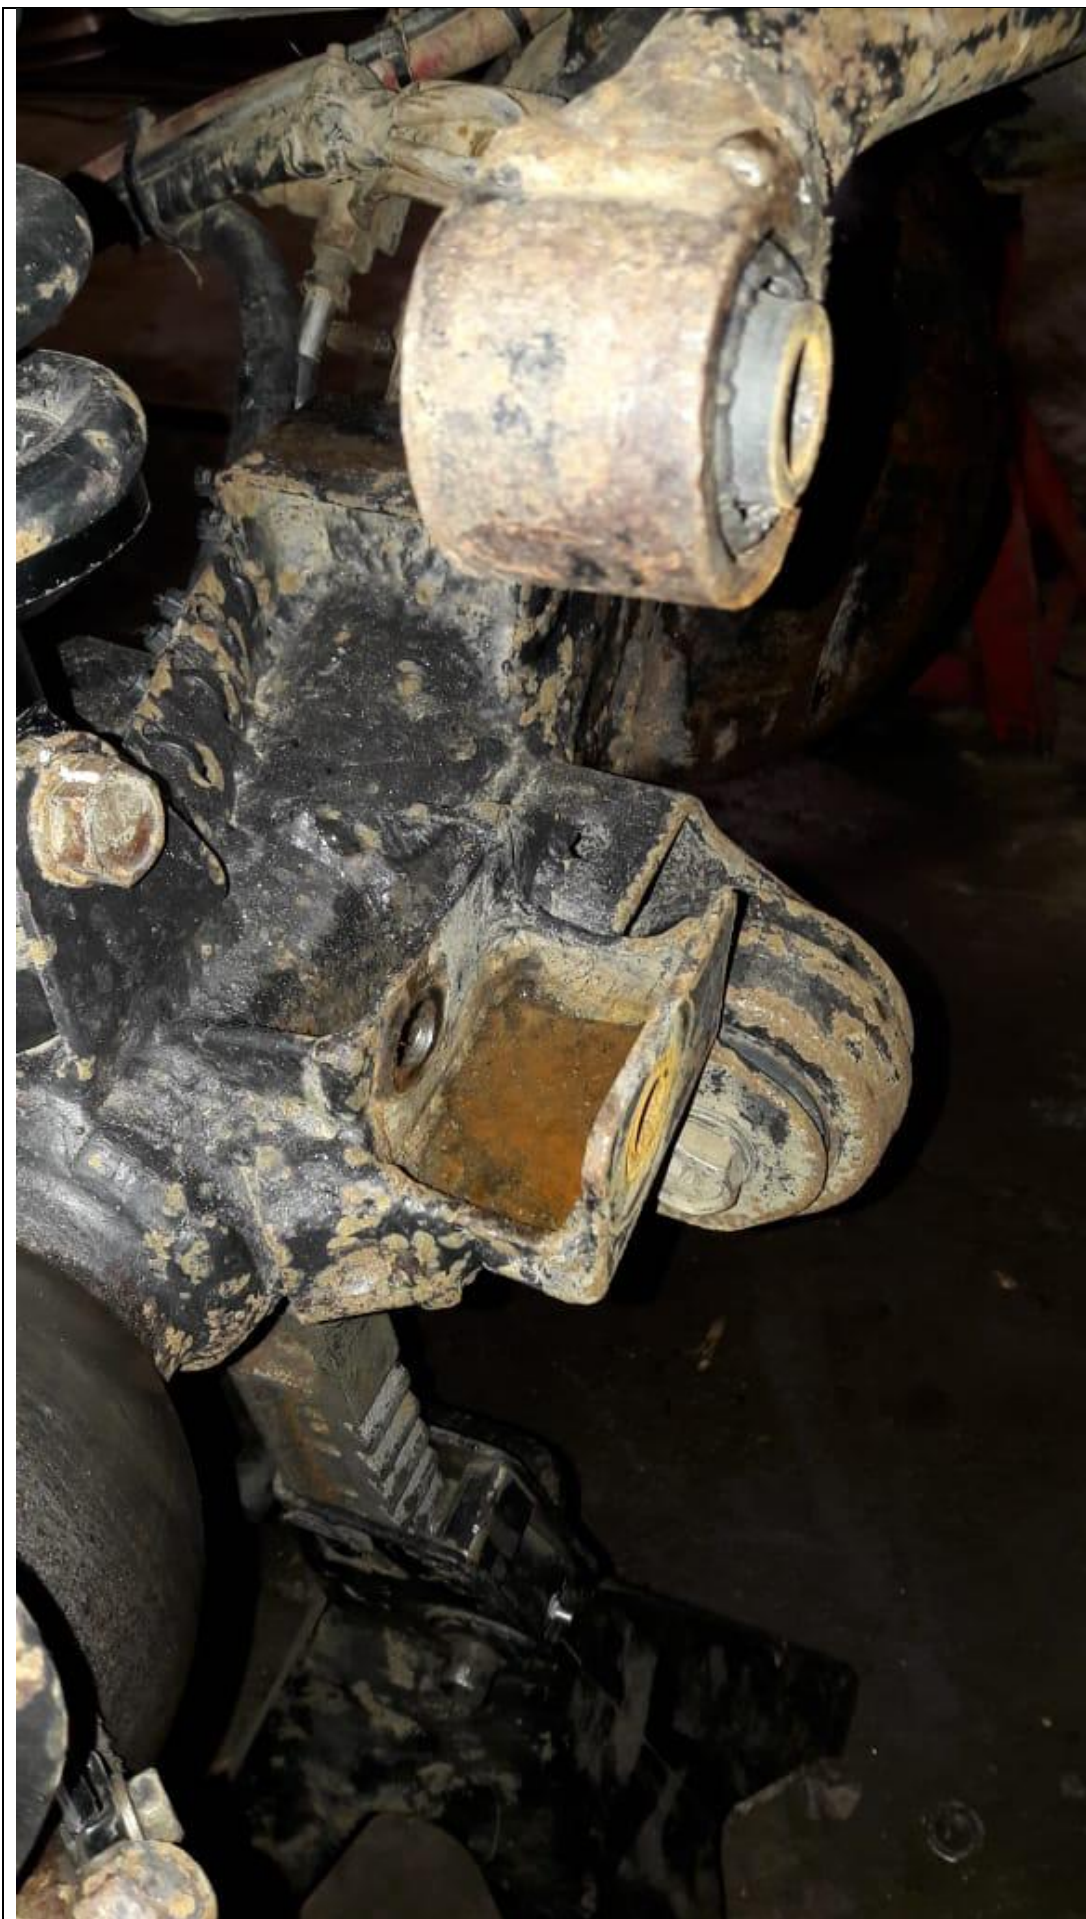
Изготовленная усиленная точка крепления

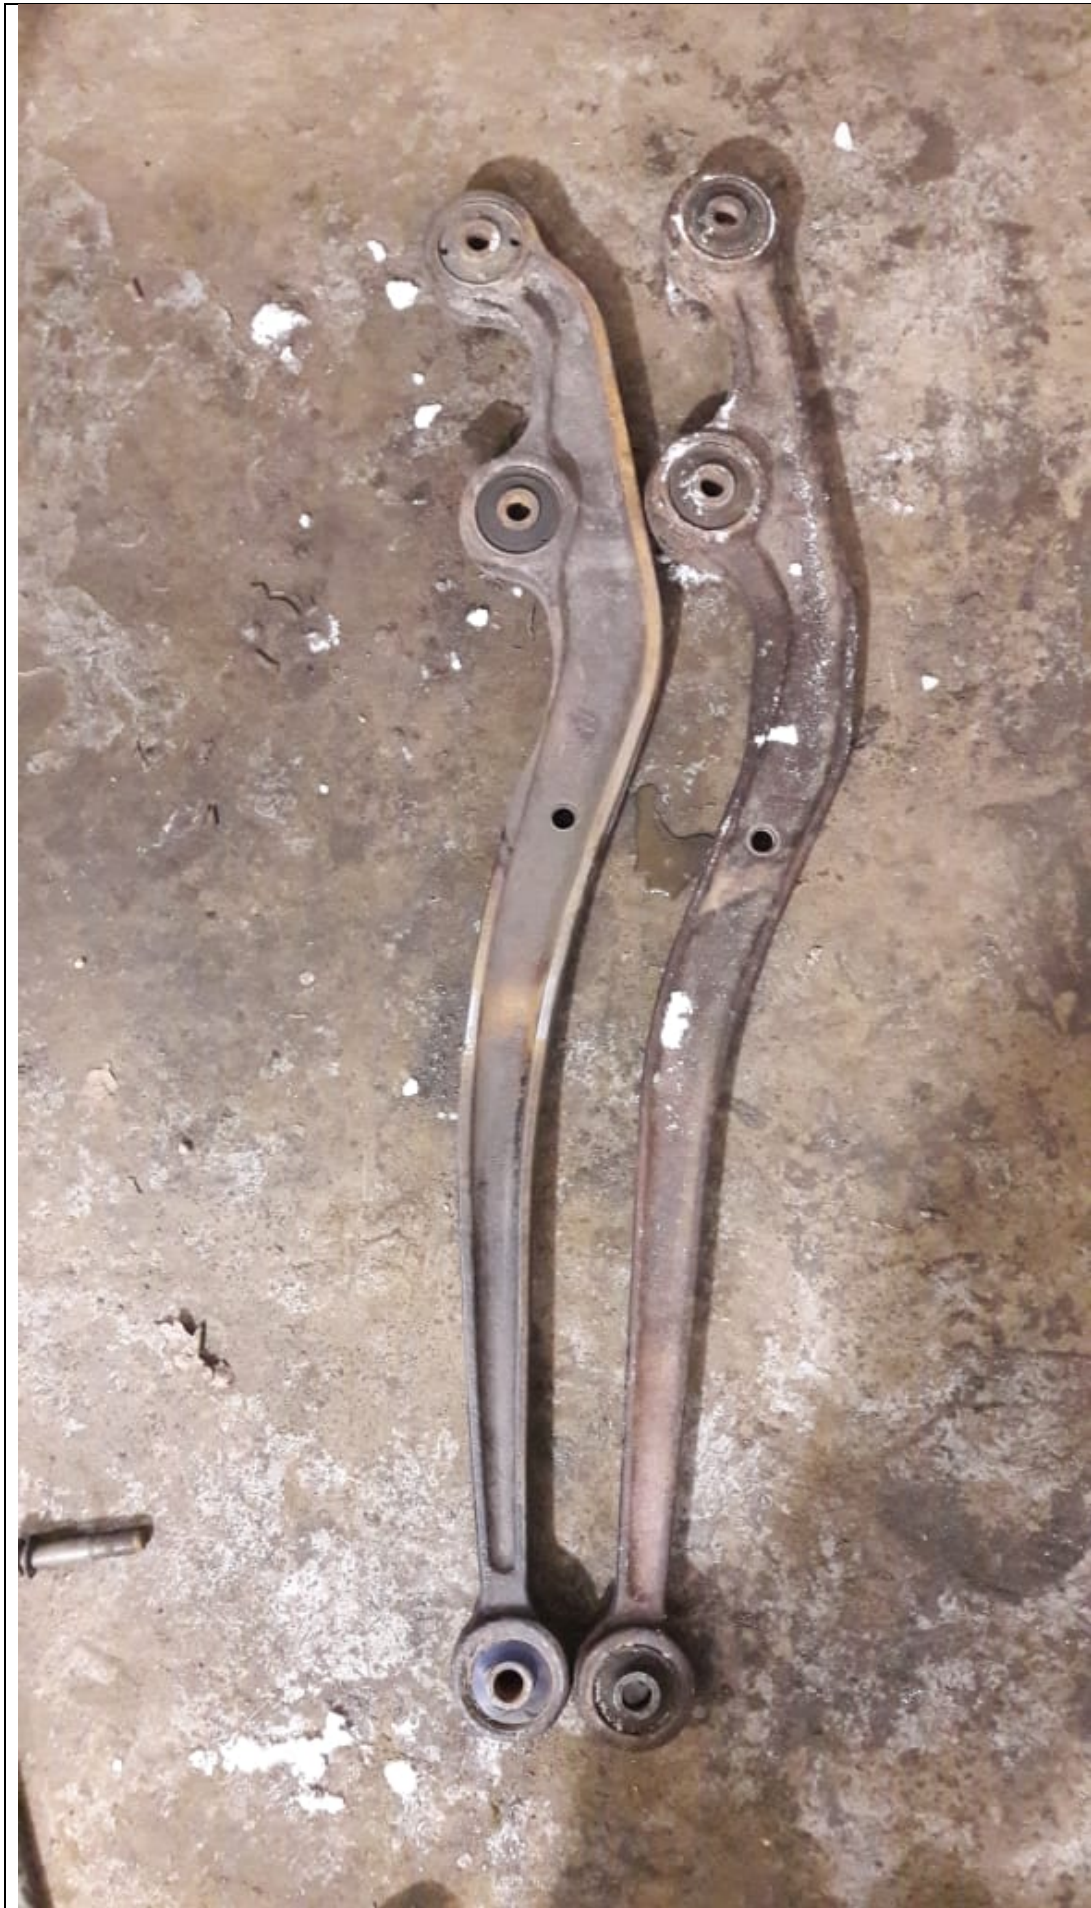
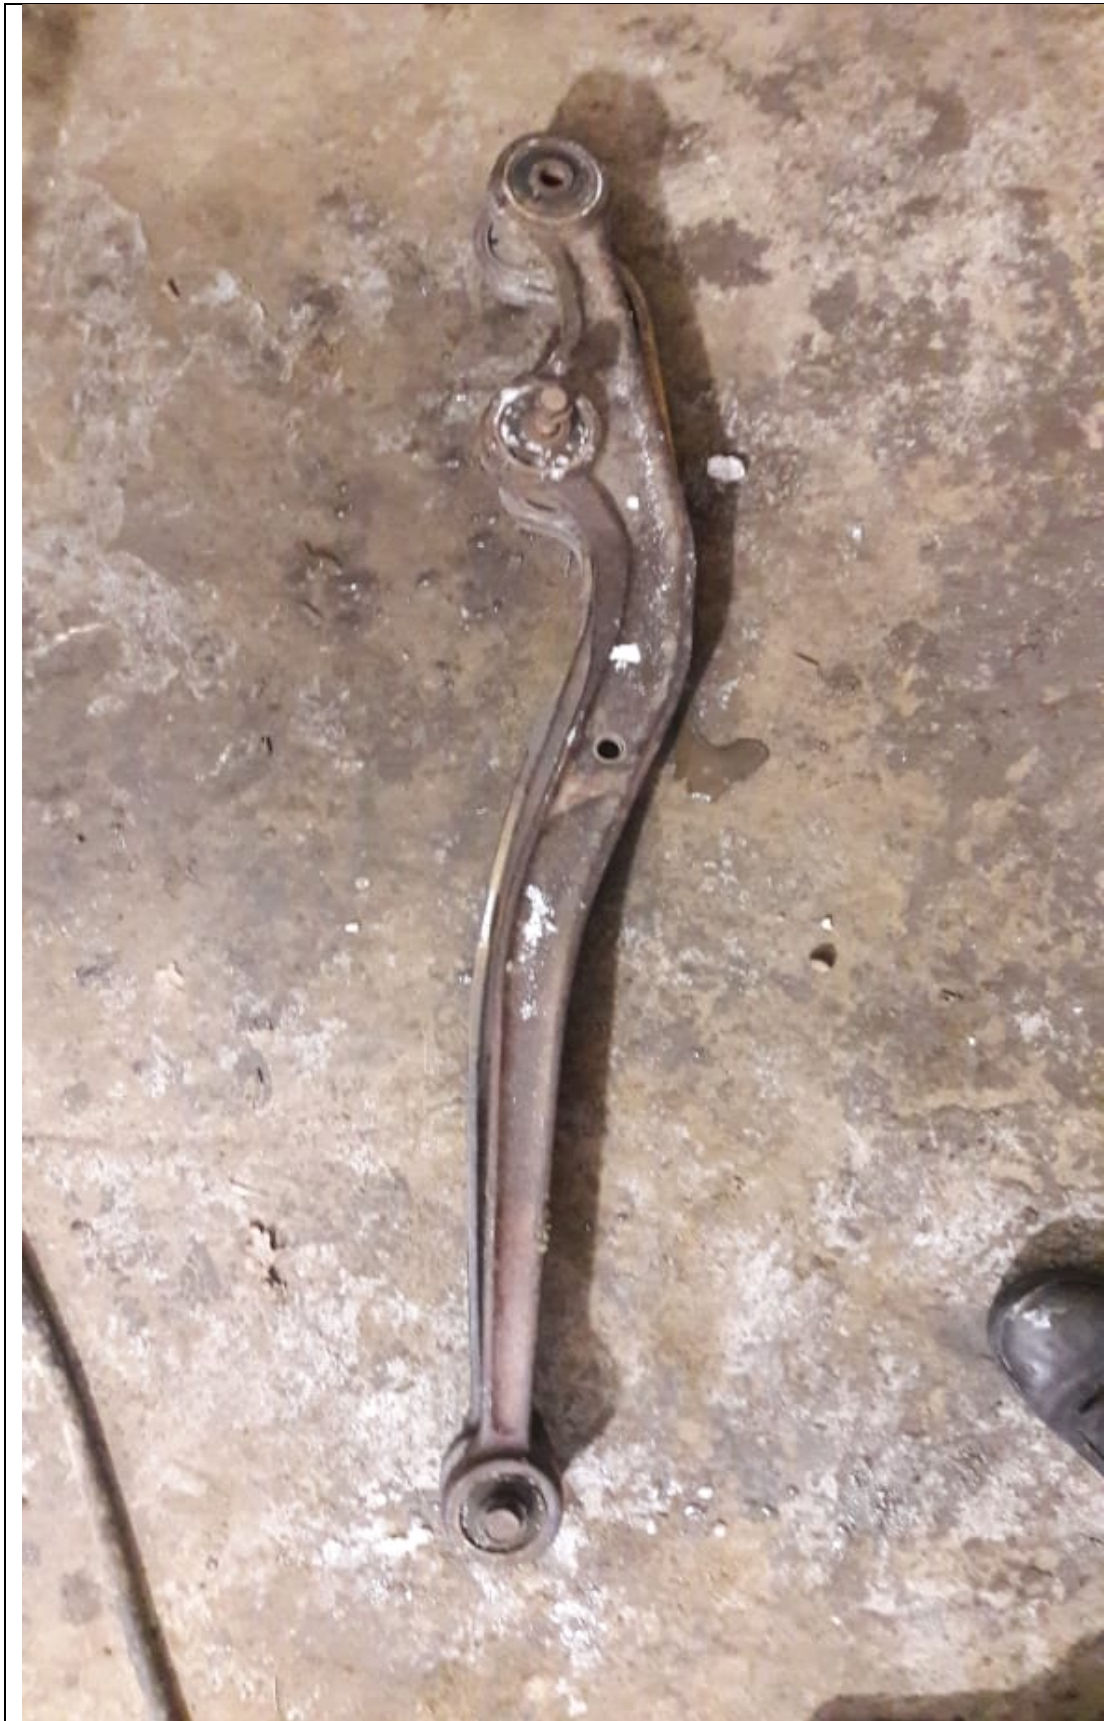
P.S. Установленные «клюшки» на сегодняшний день более доступны в приобретении по цене и наличию, чем клюшки установленные на эту модификацию на заводе. Каждая «клюшка» тяжелее оригинальной примерно 2кг, что суммарно дает проигрыш в весе на подвеске в 4кг, но повышает надежность и безопасность подвески. Фото деталей в сравнении прилагаются.

Продольные рычаги оригинал и установленные у нас (на фото справа) для сравнения

1. На нашем автомобиле установлены детали с номером 48610-60022 (продольный рычаг крепления переднего моста «клюшка») данная деталь устанавливалась на автомобили марки TOYOTA модели LAND CRUISER 70,80,100 в период с 1990 года по настоящее время. В частности на модели семейства HZJ71L, FZJ71L, GRJ71L устанавливалась с 1999 года. Для установки данной детали переделывать, переносить кронштейны крепления рамы и моста не требуется, на габаритные размеры не влияет. Для установки данной детали требуется установка оригинального сайлентблока крепления рычага к раме 48061-60020 вместо 48061-60010 для установки сайлентблока, требуется стандартная операция.
